# Verbesserung für die Celestron NexImage10 Kamera

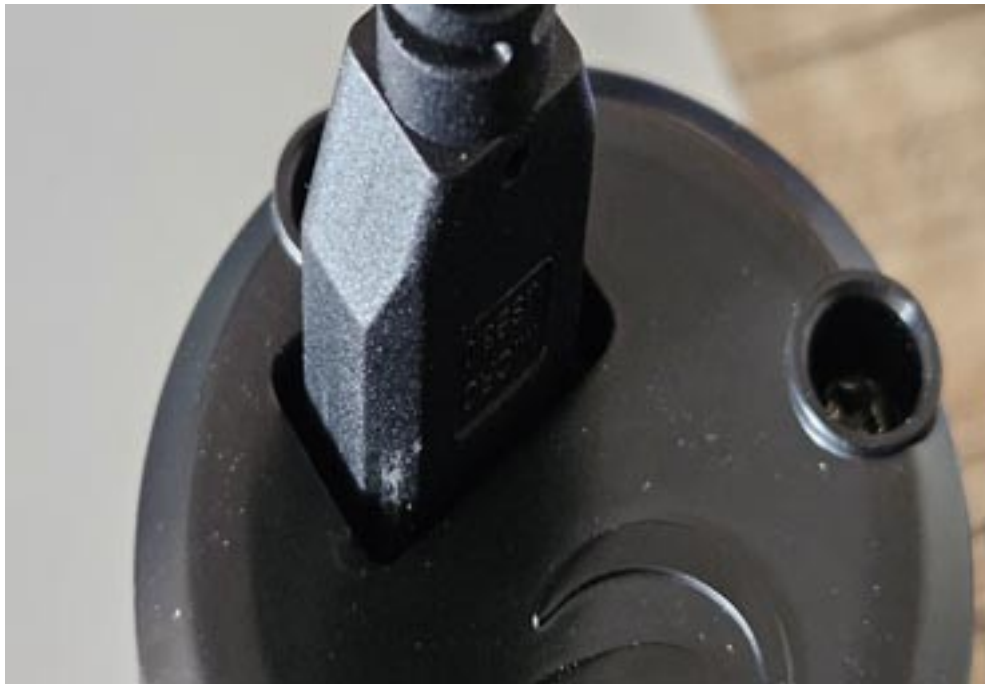
Kamerarückseite

Der USB-Kabel Anschluss an die Kamera ist von der Form der Steckdose her sehr schlecht ausgeführt, ein etwas stärkeres ziehen am Kabel (durch die Teleskopnachführung z.B), kann den Stecker abknicken und den Anschluss beschädigen, die Steckverbindung Vater/Mutter ist Kameraseitig mit zu viel Spiel ausgelegt, um den Stecker herum ist etwa 1,5 mm Spiel.
